# BIOTOPKARTERING BADEBODAÅN 2012

Emåförbundet 2013  
På uppdrag av  
Alsteråns vattenråd

Författare Thomas Nydén  
Emåförbundet 2013

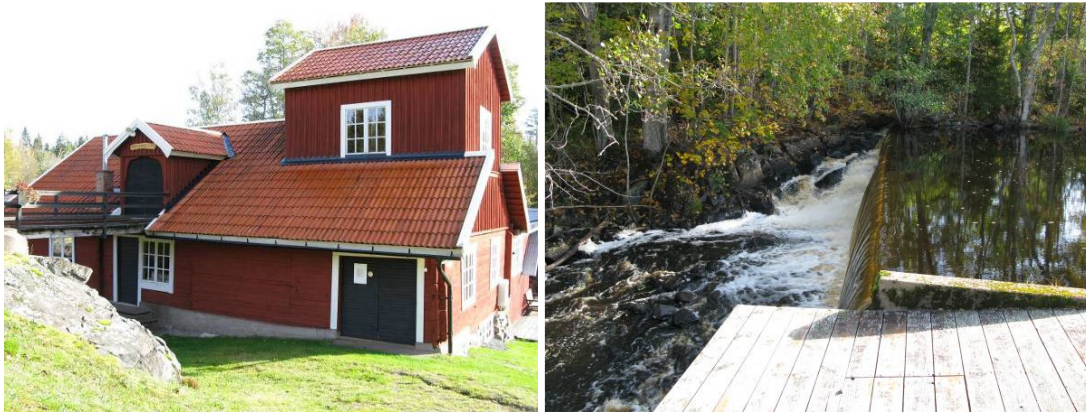
Vandringshinder nr 1 utgörs av Furusjömåla kvarn som består av en mycket fin och välbehållen kvarnbyggnad som enligt uppgift var mjölkvarn fram till 1985 men i dagsläget utgör såg (figur 20). Furusjömåla finns på kartor redan vid 1400-talet och här har således funnits en kvarn alltsedan medeltiden. Nuvarande Kvarnbyggnad är troligen från sekelskiftet men uppgifter finns om att en kvarn flyttades från Råveberg till Furusjömåla kring 1790 och i samband med detta byggdes troligtvis nuvarande damm. Kvarnen och sågen har kvar hela sitt maskineri och kvarndammen är också relativt intakt. I dagsläget finns en turbin för elproduktion installerad med en slukförmåga på 750 l/s. Uppströms dammen vid Urasjöns utlopp finns lämningar efter skvaltkvarnar. Furusjömåla är utpekad som en särskilt värdefull kulturmiljö i Kronobergs län.

Figur 20. foto på Furusjömåla kvarn och damm. Foto: T.Nydén

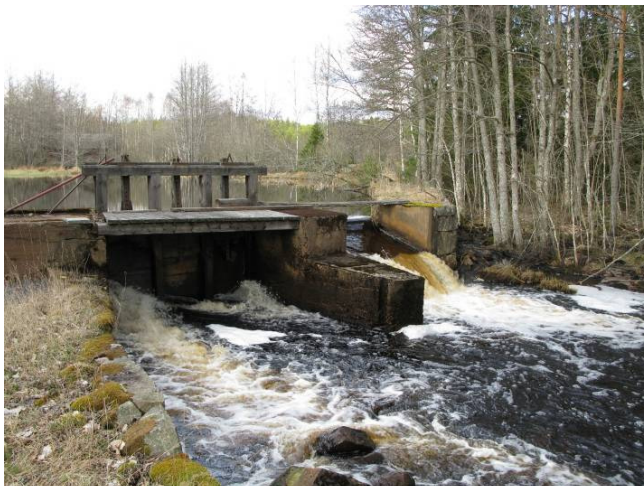
Vandringshinder nr 2 utgörs av Åkvarn som består av en dammbyggnad i kallmurad sten och betong. Användningen i dagsläget är något osäker men av allt att döma finns ingen fungerande turbin eller aktiv reglering.

*Figur 23. Vandringshinder nr 2 Åkvarn. Foto: T. Nydén*

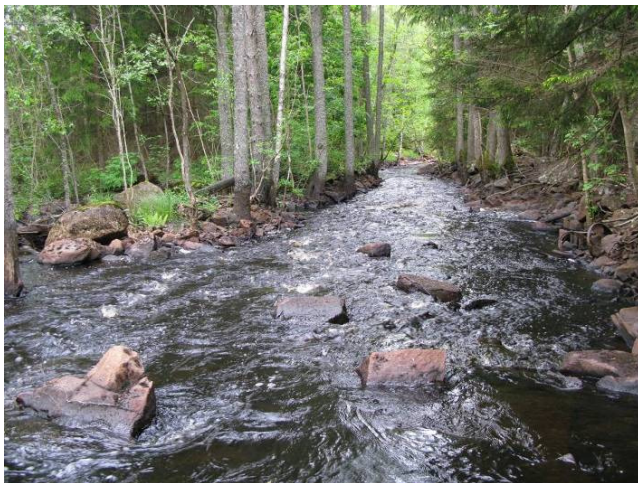
Figur 25. Strömsträckorna mellan VH 2 Åkvarn och landsvägen vid Björkå är kraftigt rensade. Foto: T. Nydén.

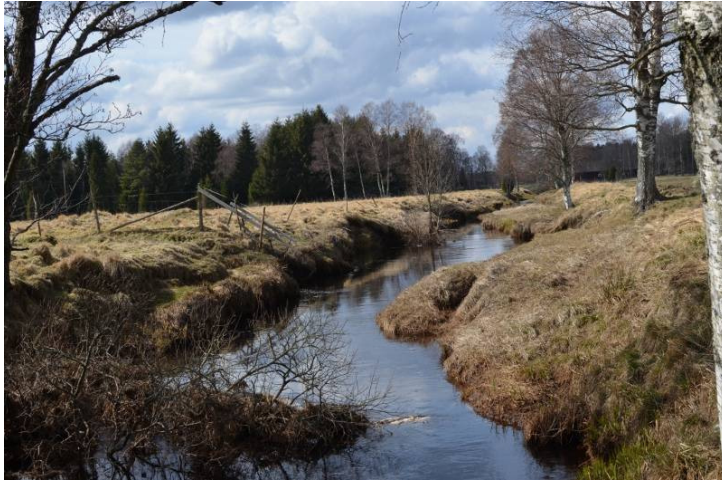
*Figur 26. Foto på Badebodaån vid Mada, här är ån kraftigt sänkt och rätad, men genom erosion har den bitvis börjat återfå ett meandrande lopp. Foto: P. Johansson*

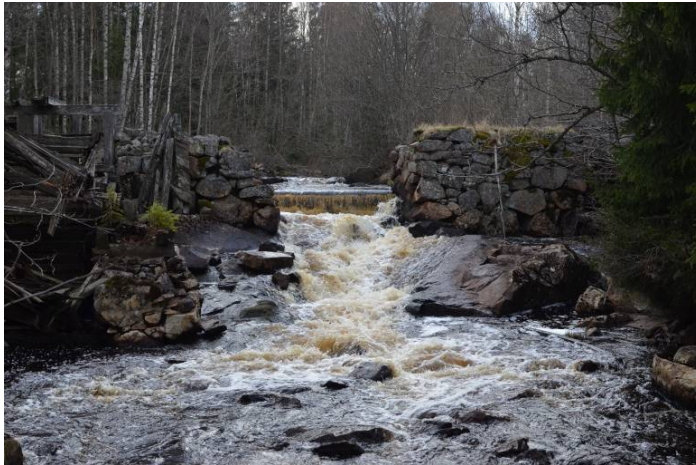
*Figur 27. Vandringshinder nr 4 Mada kvarn. Anläggningen är förfallen men förekomsten av berghällar i dagen antyder att det kan ha varit ett ursprungligt naturligt (troligtvis partiellt) vandringshinder. Foto: P. Johansson*

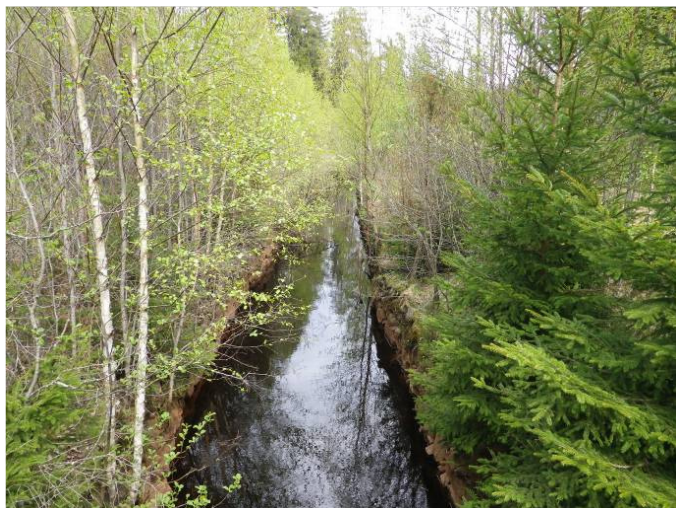
*Figur 31. De närmsta ca 500 metrarna innan Sandsjön är kraftigt sänkta pga Sandsjöns sänkning. Kanterna är bitvis kallmurade. Foto: T. Nydén.*

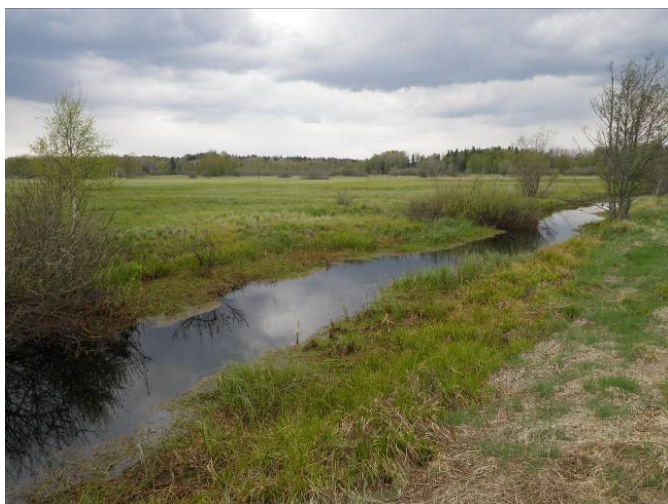
*Figur 32. Vy över den sänkta Sandsjön och bådebodaån. Foto: T. Nydén.*

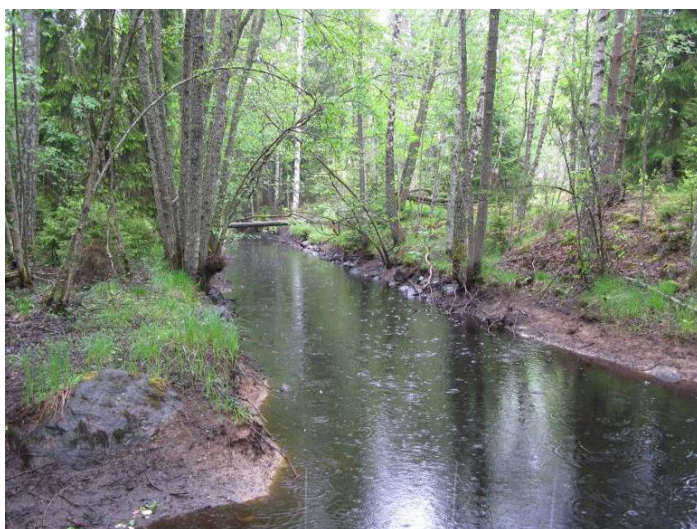
*Figur 34. Uppströms RV 23 är ån kraftigt sänkt och rätad. Foto: T. Nydén.*

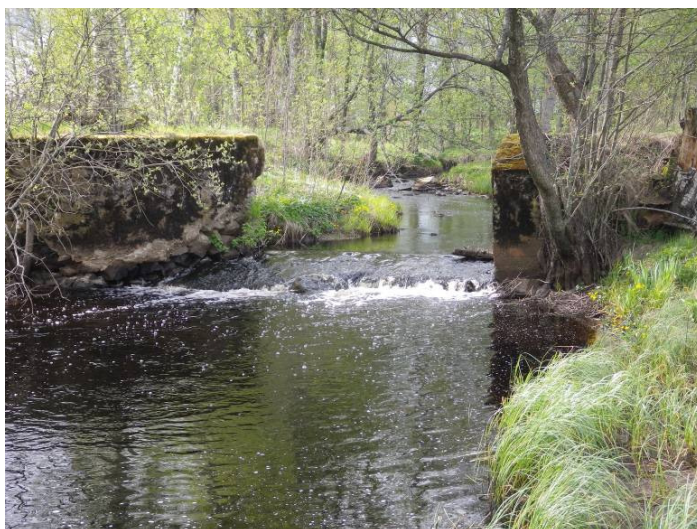
Det sista vandringshindret VH 5 Strömslund består av en numera avsänkt damm i sten och betong och klassas som passerbart hinder (figur 35). Tidigare användning är troligtvis den lilla kraftstation som enligt uppgift anlades i södra delen av Mörtelek 1917 (vattenmyndigheten i södra östersjön 2011). En bit uppströms Mörtelek finns lämningar från ytterligare ett kvarnställe med anor från medeltiden. Det finns spår fler verksamheter vid ån mellan Mörtelek och Kållen men mycket har delvis försvunnit pga. åsänkningen. Mörtelek är utpekad som en särskilt värdefull kulturmiljö i Kronobergs län.

*Figur 35. Vandringshinder 5 Strömslund – det översta vandringshindret på den karterade sträckan, klassat som passerbart för öring och troligtvis även andra arter. Foto: T. Nydén.*
