# Hultbren

Utredning om vattenkvalitet

**Titel:** Hultbren, utredning om vattenkvalitet

**Version/datum:** 2018-09-10

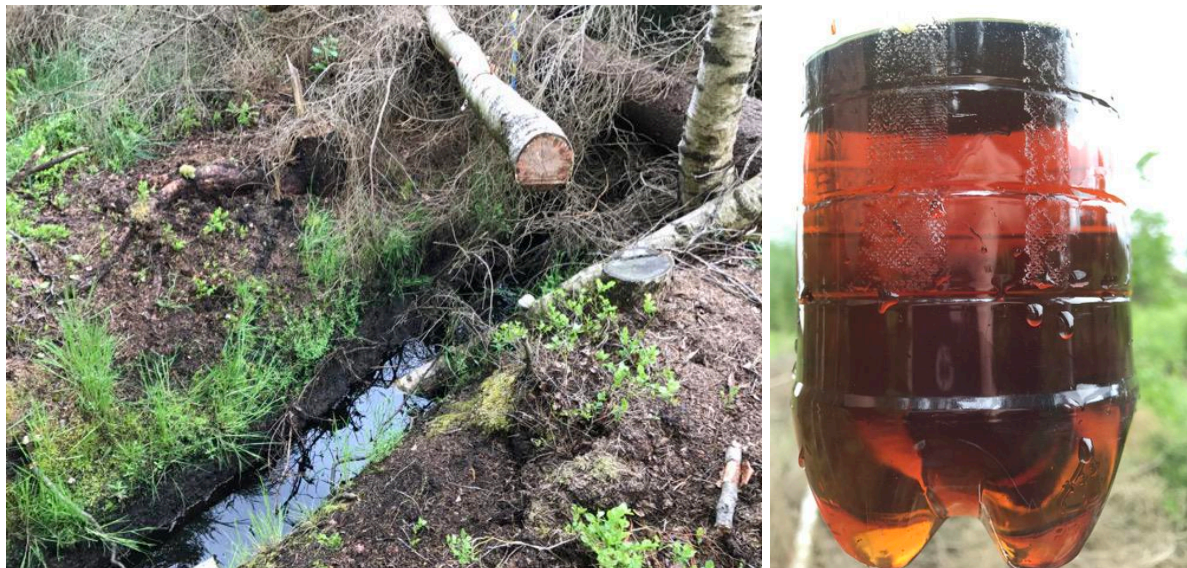
Figur 2. Det dike som rinner mot Hultbren från Econovas torvtäkt är smalt och djupt. Bilden är tagen i en kraftledningsgata innan ett större vattendrag rinner samman med detta dike. Vattnet var starkt färgat av humus.

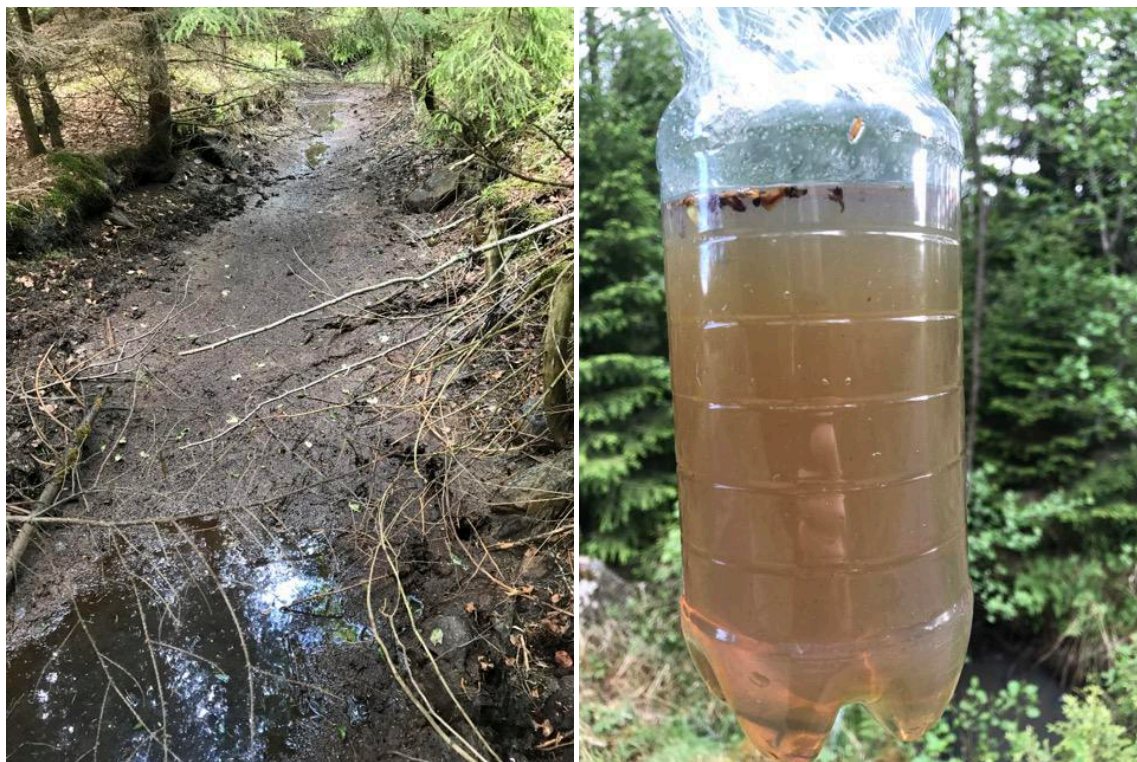
Figur 8. Pukabäck 1 km nedströms Linneberga avfallsanläggning var utan rinnande vatten och nästan uttorkat. Vattnets utseende kan därför inte jämföras med övriga platser.

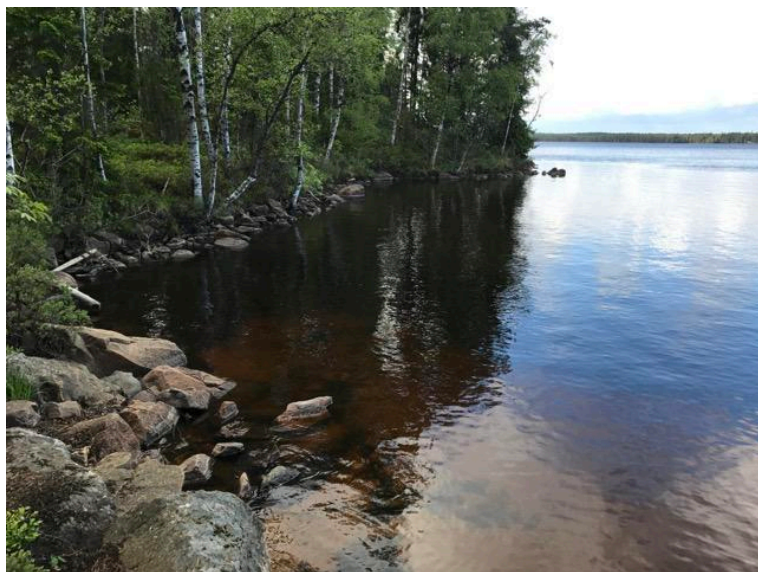
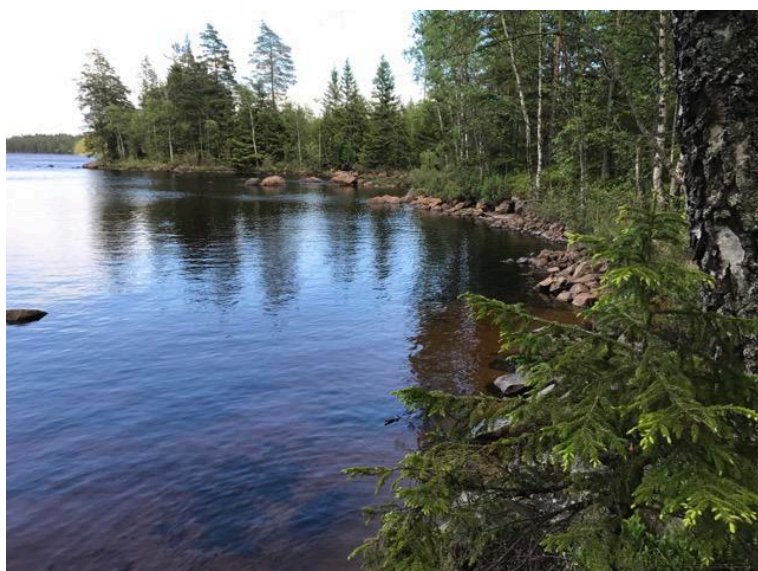
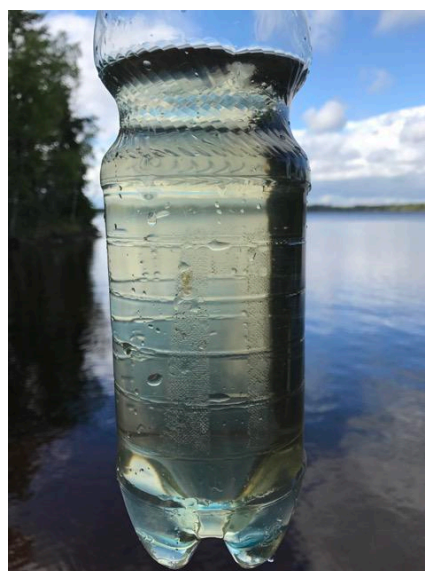
Figur 10. Västra Hultbren mellan de två största inloppen hade inte så humöst vatten 31 maj 2017. Ingen kraftig algbloomning heller.

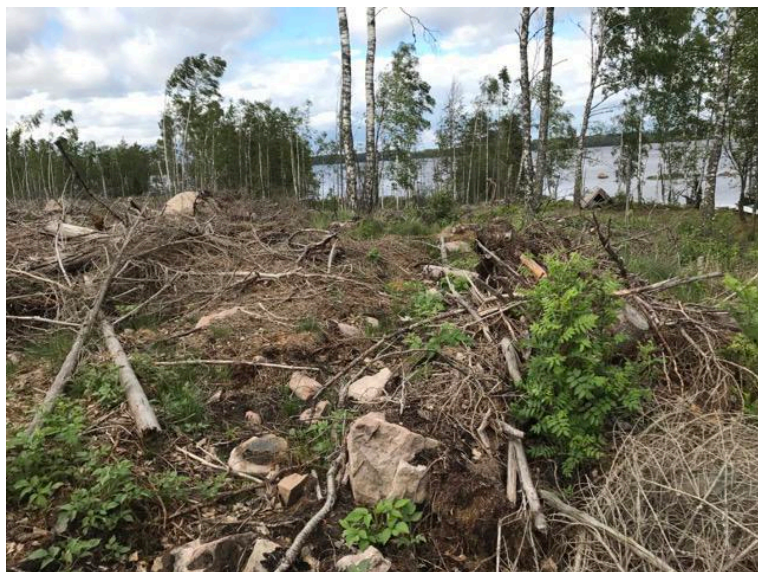
Figur 11. Skogsbruk intill Västra Hultbrens strand mellan de två största inloppen.

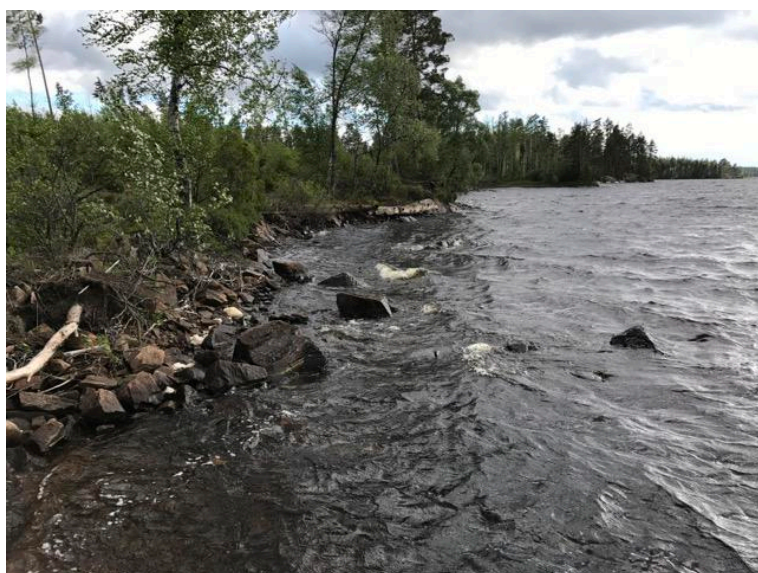
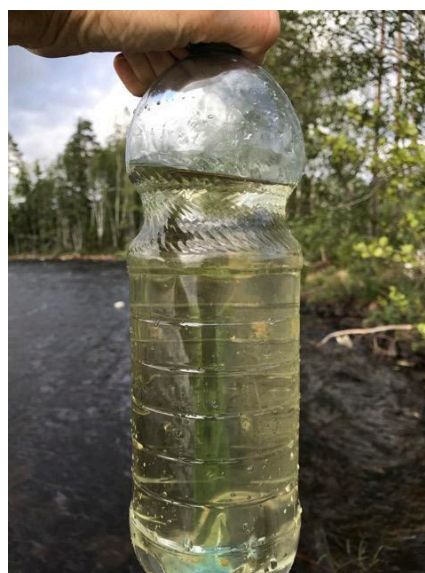
Figur 12. Östra Hultbren vid Hulubergshult. Det blåste mot denna strand och vattnet var grönare och grumligare än på västra sidan av sjön (se Figur 10). Sjön hade lågt vattenstånd.

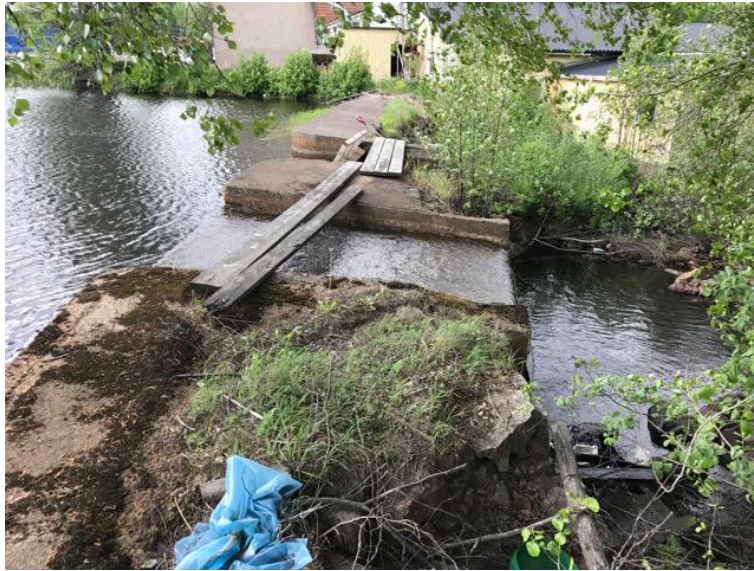
Figur 15. Dammen har ett överfall i form av ett skibord och stängda luckor. Drygt 2 m fallhöjd och definitivt vandringshinder för all fisk.

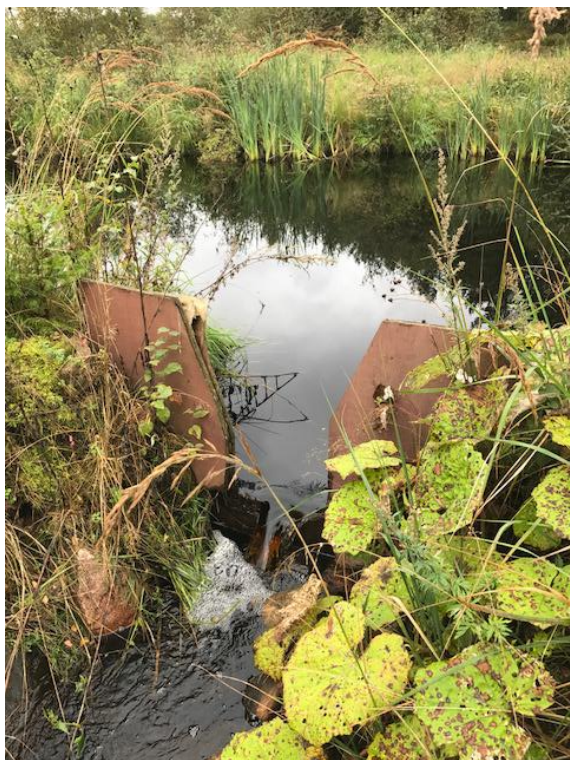
Figur 18. Utsläppspunkt vid Flybo efter sedimentationsdammarna men före våtmarken på annans mark. Provpunkt B.

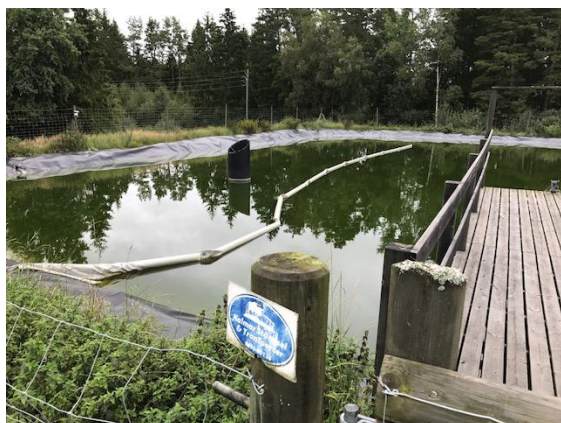
Staffan Åberg, berättade att de har haft svårt att alltid rena vattnet från kobolt, koppar och nickel under de gränsvärden som de har i sitt miljötillstånd. Det är ovanligt att just kobolt har gränsvärde i miljötillstånd och bakgrundsvärdena i trakten är höga i förhållande till villkoren.

Figur 26. Luftningsdamm för lakvatten från Linneberga deponi.

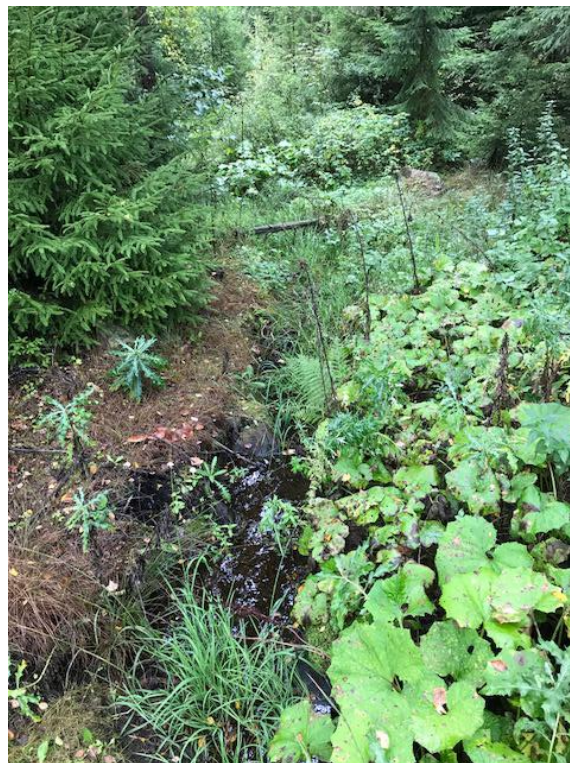
Figur 30. Utsläpp från Linneberga avfallsanläggning och deponi sker via detta vattendrag. Inget annat vatten rinner här så det är ofta torrt.

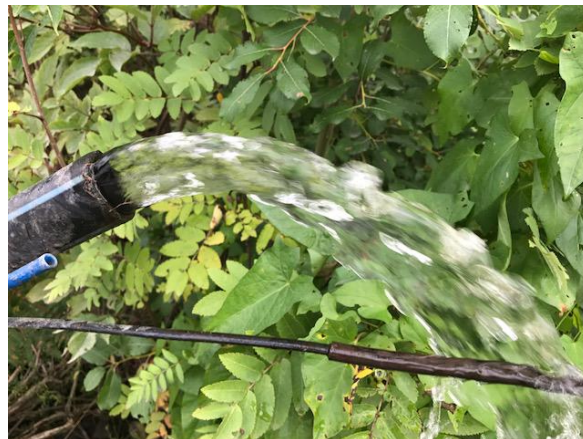
Reningsverket består av pump, förfilter, aktivt kolfilter och ett annat filter. Det utgående vattnet var helt ofärgat och inte grumligt (se foto). Vattnet från reningsverket rinner i ett dike förbi deponin och släpps ut från området i samma punkt som deponins renade lakvatten. Diket har ingen kontakt med lakvatten från deponin eftersom det går ett parallellt täckdike för lakvatten på andra sidan en grusväg.

Figur 36. Vattnet efter reningsverket såg ut så här.

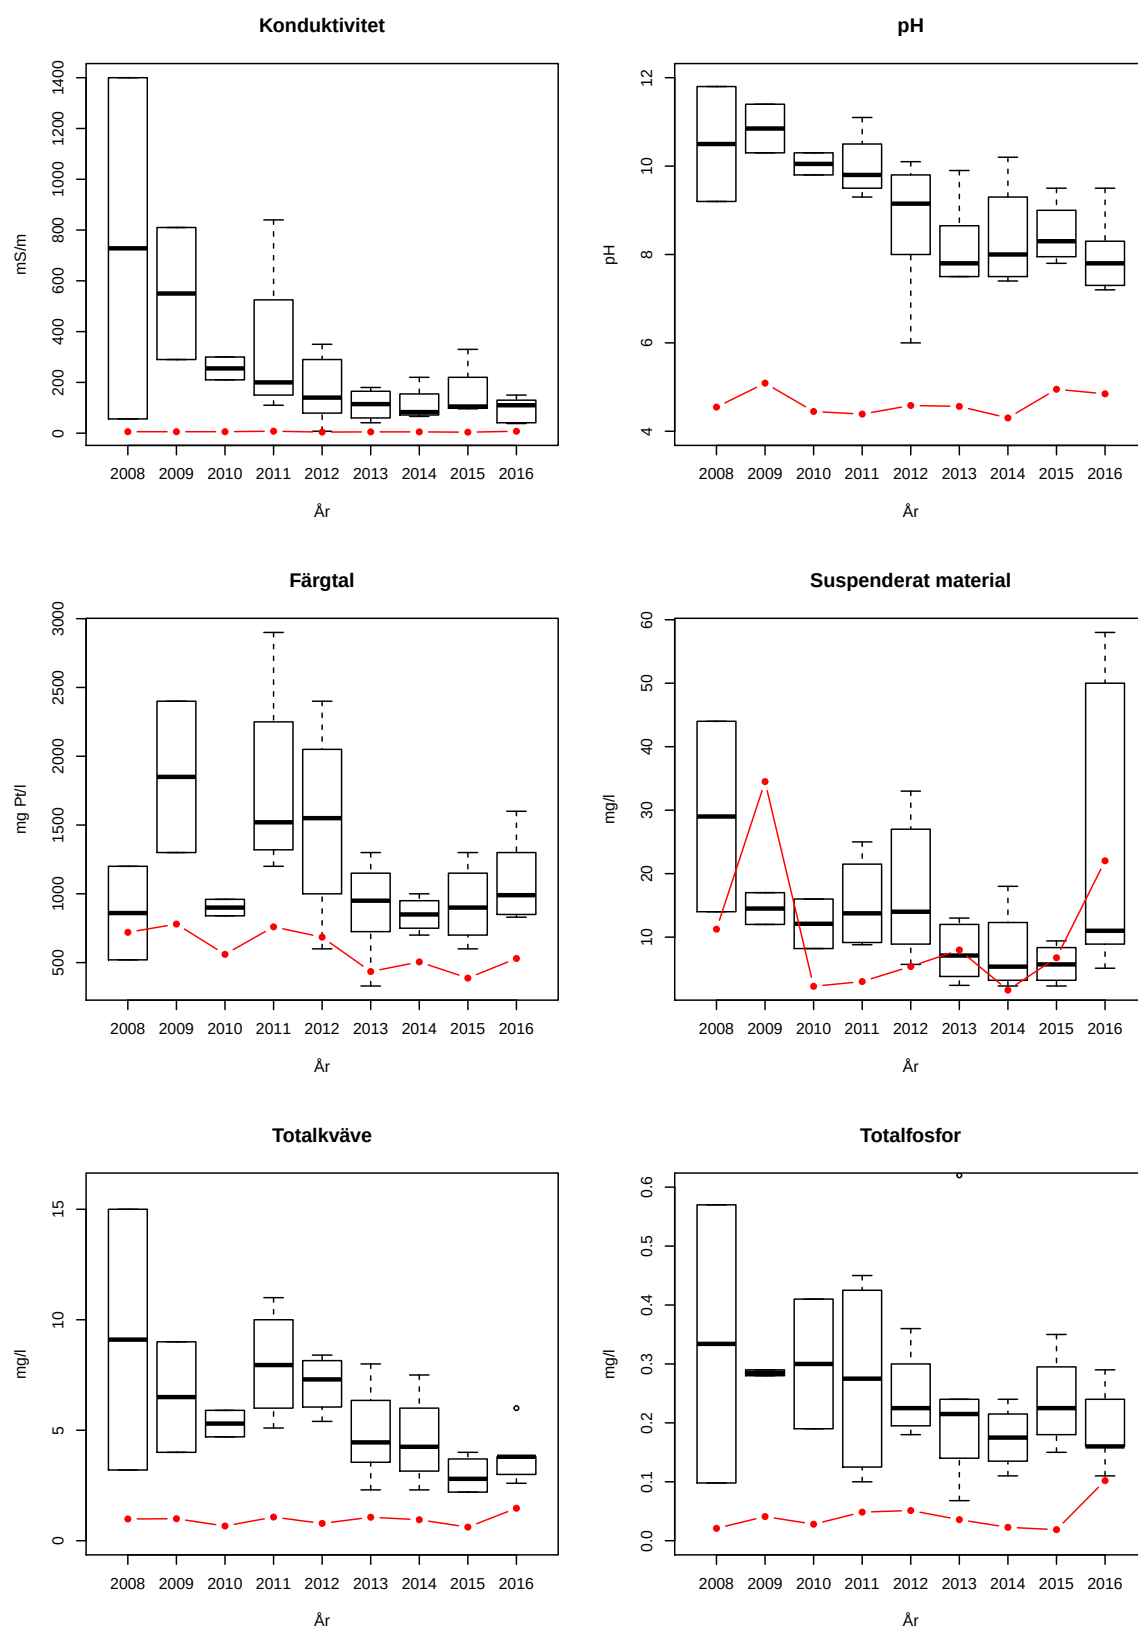
Den fysikalisk-kemiska sammansättningen av vattnet som lämnar Flybo (provpunkt B) avviker kraftigt från vattnet vid provpunkt A som speglar referensförhållanden uppströms Econovas anläggning (Figur 38). Sett över perioden 2008–2016 var de uppmätta värdena av konduktivitet, pH, totalkväve och totalfosfor i utgående vatten betydligt högre än vid referenspunkten. Längre nedströms vid provpunkt D i Tvinneshedabäcken ses mindre avvikelser från referenspunkten (Figur 39), även om pH-värdet vid provpunkt D är tydligt förhöjt. Kraftigt förhöjda värden vid provpunkt D uppmättes även för andra fysikalisk-kemiska variabler under åren 2008–2009. Econova har tillstånd enligt miljöbalken för sin verksamhet med villkor om begränsningsvärden för ett antal variabler i utsläpp till vatten (Tabell 1). Den påverkan som blir i miljön är alltså tillståndsgiven.

Utifrån vad som framgår av figurerna kan konstateras att Flybo har en tydlig påverkan på vattenkemin i nära anslutning till utsläppspunkten (vid provpunkt B), när det gäller pH, konduktivitet, färgtal, totalkväve och totalfosfor. Längre nedströms (vid provpunkt D) syns ingen indikation på att torvtäkten har någon påtaglig inverkan på koncentrationen av näringsämnen (totalfosfor och totalkväve) eller vattnets färgtal och konduktivitet, åtminstone om man ser till perioden 2011–2016.

Figur 38. Fysikalisk-kemiska variabler vid utsläppspunkten från Econovas torvtäkt (provpunkt B, låddiagram) och årsmedelvärden vid referenspunkten uppströms anläggningen (provpunkt A, röda markeringar). "Lådan" i låddiagrammet innefattar den mellersta hälften av mätvärdena (som ligger mellan andra och tredje kvartilen och de horisontella strecken indikerar medianvärden.

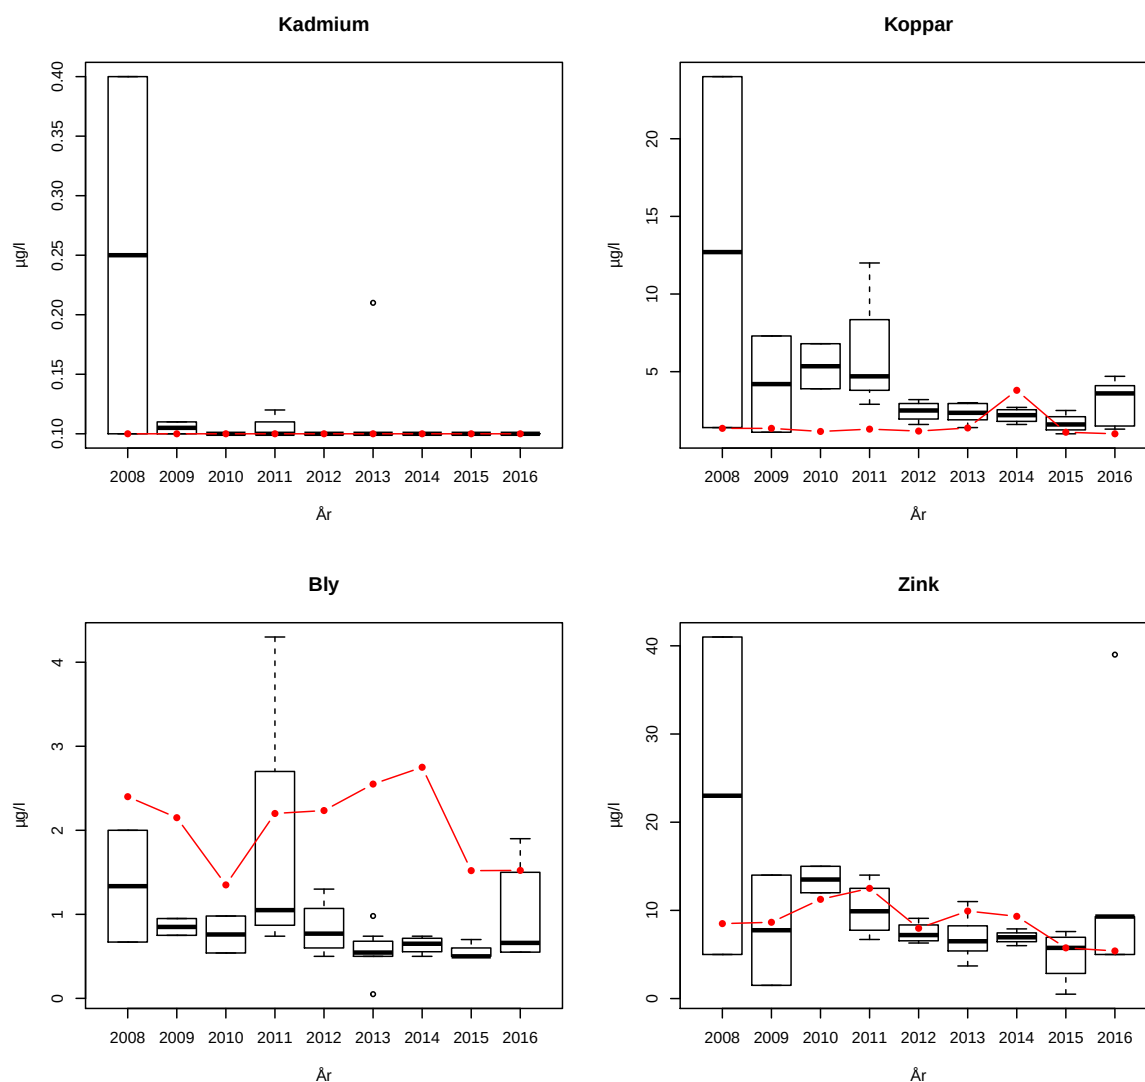
För metallerna kadmium, koppar och zink ses små skillnader mellan referenspunkten och provpunkterna som påverkas av Econovas utsläpp (provpunkt B och D) (Figur 40 och Figur 41). Blyhalterna har som regel varit högre vid referenspunkten än nedströms torvtäkten.

Bortsett från några avvikande värden 2008, 2009, 2011 och 2013 har kadmiumhalten varit lägre än analysmetodens rapporteringsgräns om 0,1 µg/l vid såväl referenspunkten som vid utsläppspunkten B (Figur 40). Samma mönster ses för provpunkt D (Figur 41). För koppar noteras generellt något förhöjda halter nedströms täkten relativt referenspunkten. För zink har halterna vid referenspunkten och utsläppspunkten varit högst jämförbara medan bly genarellt förekommit i högre koncentrationer vid referenspunkten än vid provpunkterna nedströms torvtäkten.

Figur 40. Metallhalter vid utsläppspunkten från Econovas torvtäkt (provpunkt B, låddiagram) och årsmedelvärden vid referenspunkten uppströms anläggningen (provpunkt A, röda markeringar). "Lådan" i låddiagrammet innefattar den mellersta hälften av mätvärdena (som ligger mellan andra och tredje kvartilen och de horisontella strecken indikerar medianvärden.

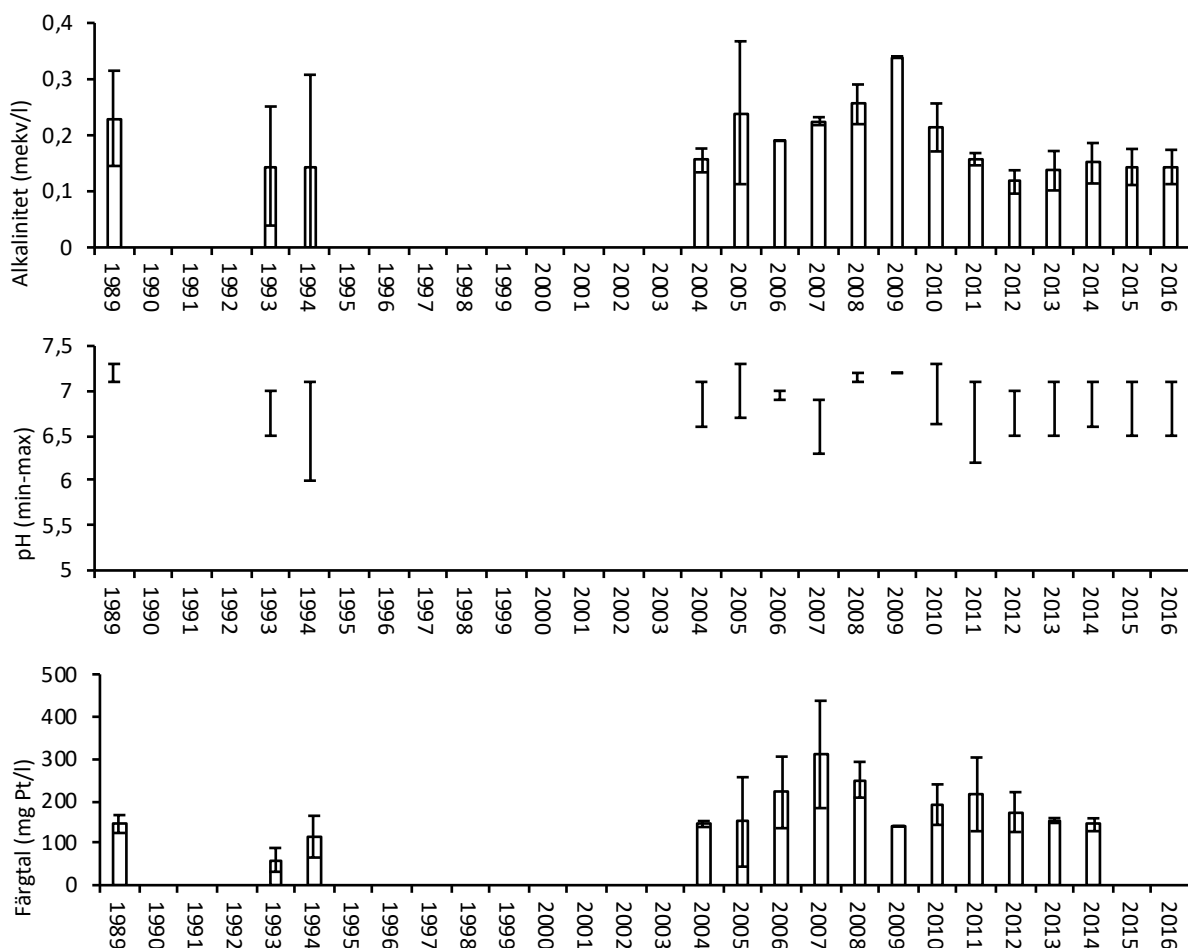
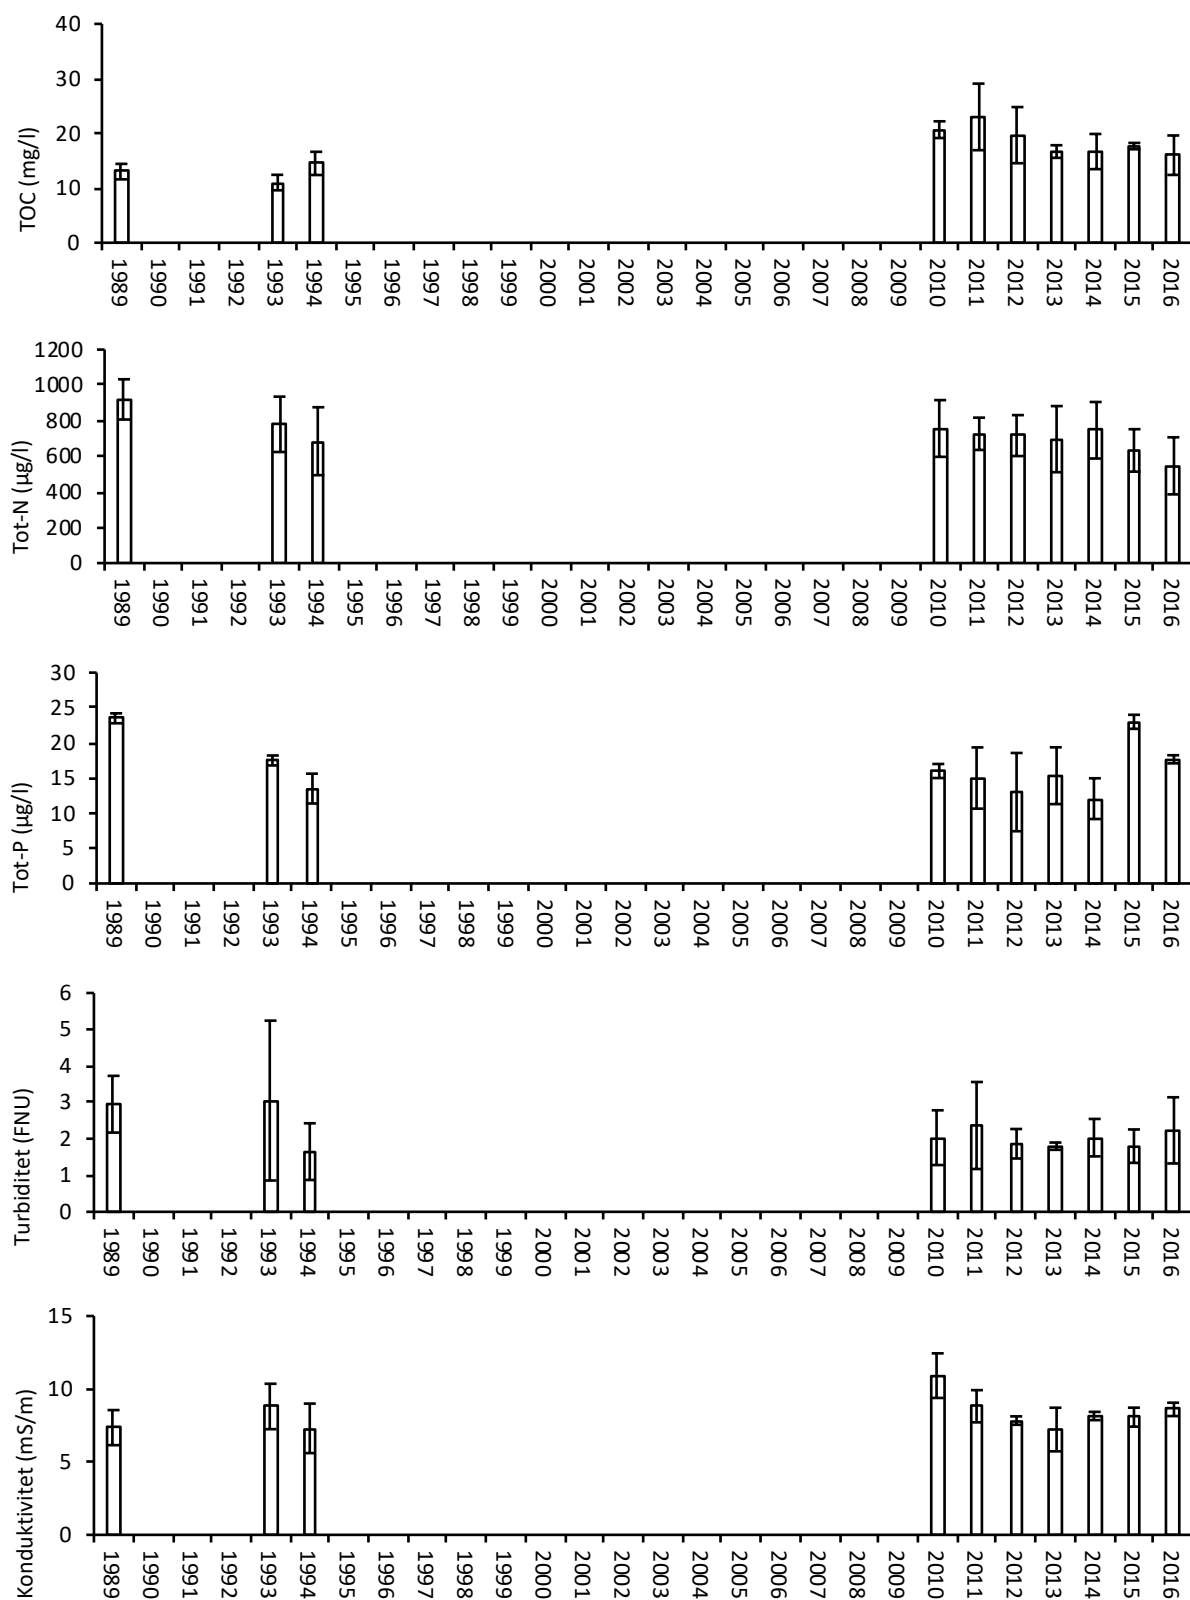
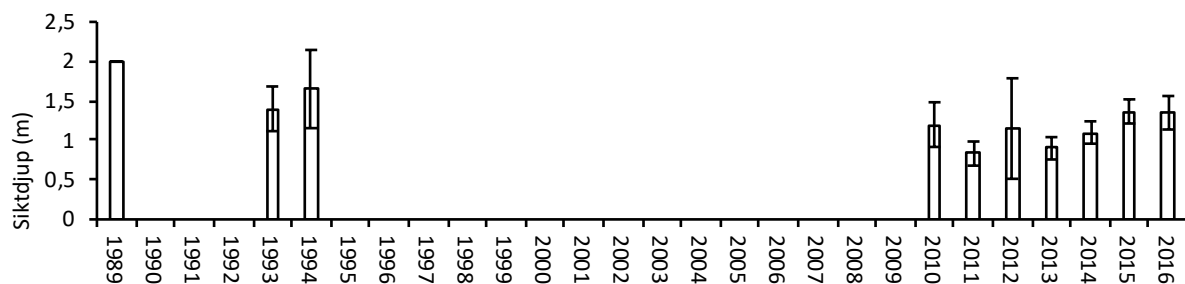
Ett urval av resultaten från ovanstående mätningar redovisas i Figur 47. Varken kväve, fosfor, turbiditet eller konduktivitet visar någon tydlig trend. Däremot var årsmedelhalterna av TOC för varje enskilt år under perioden 2010–2016 genomgående högre än årsmedelhalterna 1989, 1993 och 1994, vilket är en indikation på att TOC-halten ökat. Likaså var årsmedelvärdena av siktdjup 2010–2016 konstant lägre än det lägsta årsmedelvärdet under 90-talet. Vattenfärg ligger på avsevärt högre nivå 2004–2014 än tidigare.

Figur 47. Kemiska och fysikaliska vattenparametrar från undersökningar ute i Hultbren.

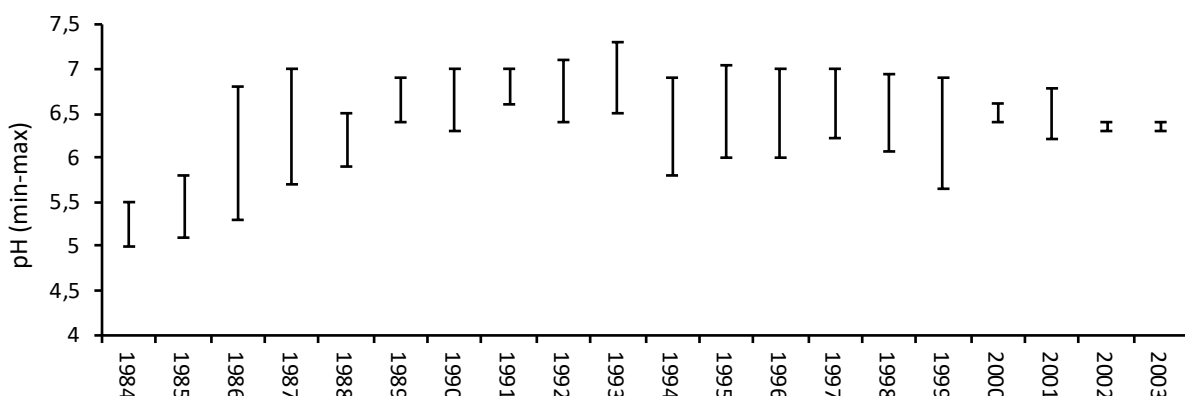
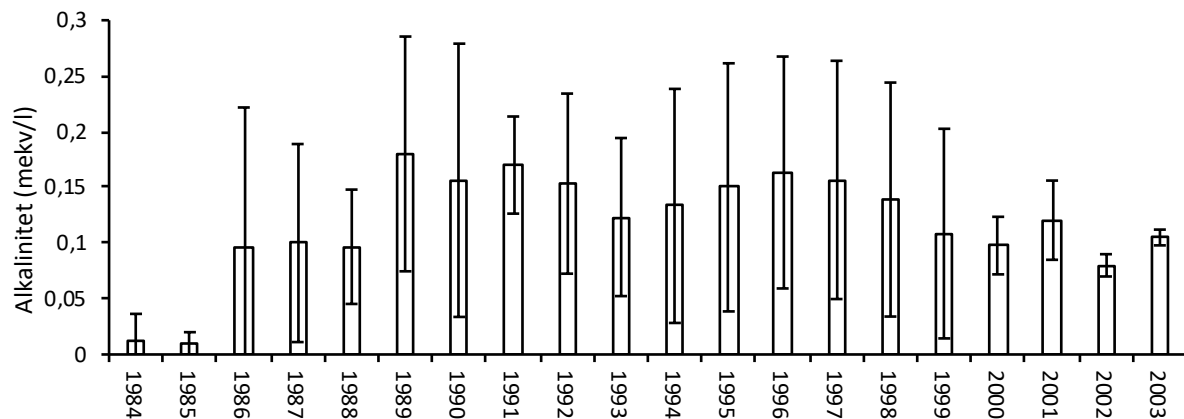
Figur 48. Äldre data nedströms Hultbrens visar att sjön var tydligt försurad på 80-talet, men att pH och alkalinitet därefter legat relativt stabilt.

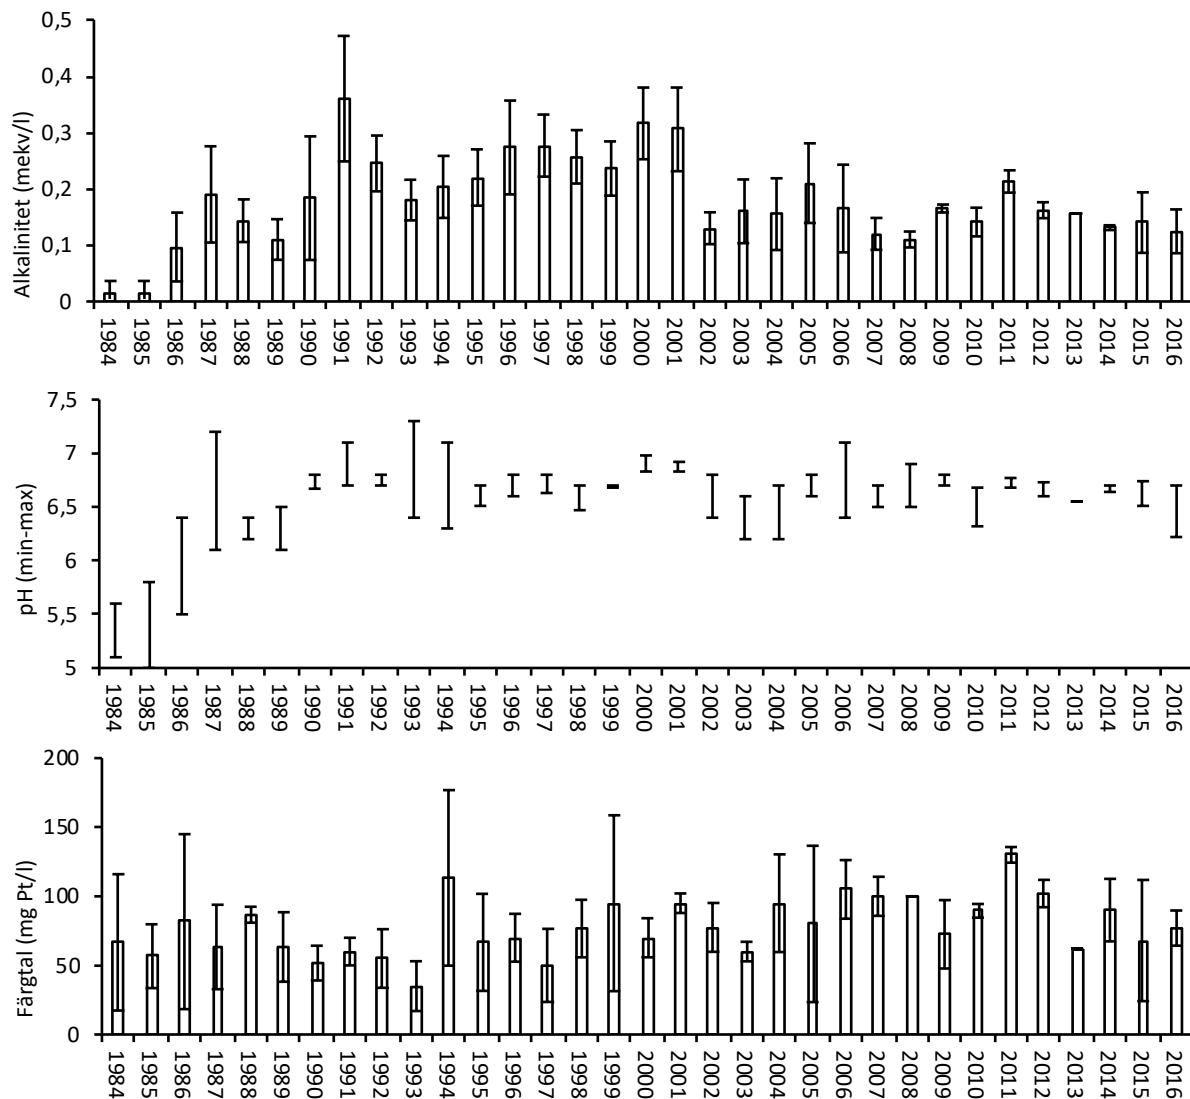
Liksom i Hultbren har vattenfärgen varit förhöjd och särskilt 2006-2012 var vattenfärgen alltid högre än tidigare normala nivåer i Sjöatorpasjön.

Figur 49. Äldre data uppströms Hultbren i Sjöatorpasjön visar att även den var tydligt försurad på 80-talet, men att pH och alkalinitet därefter legat relativt stabil.

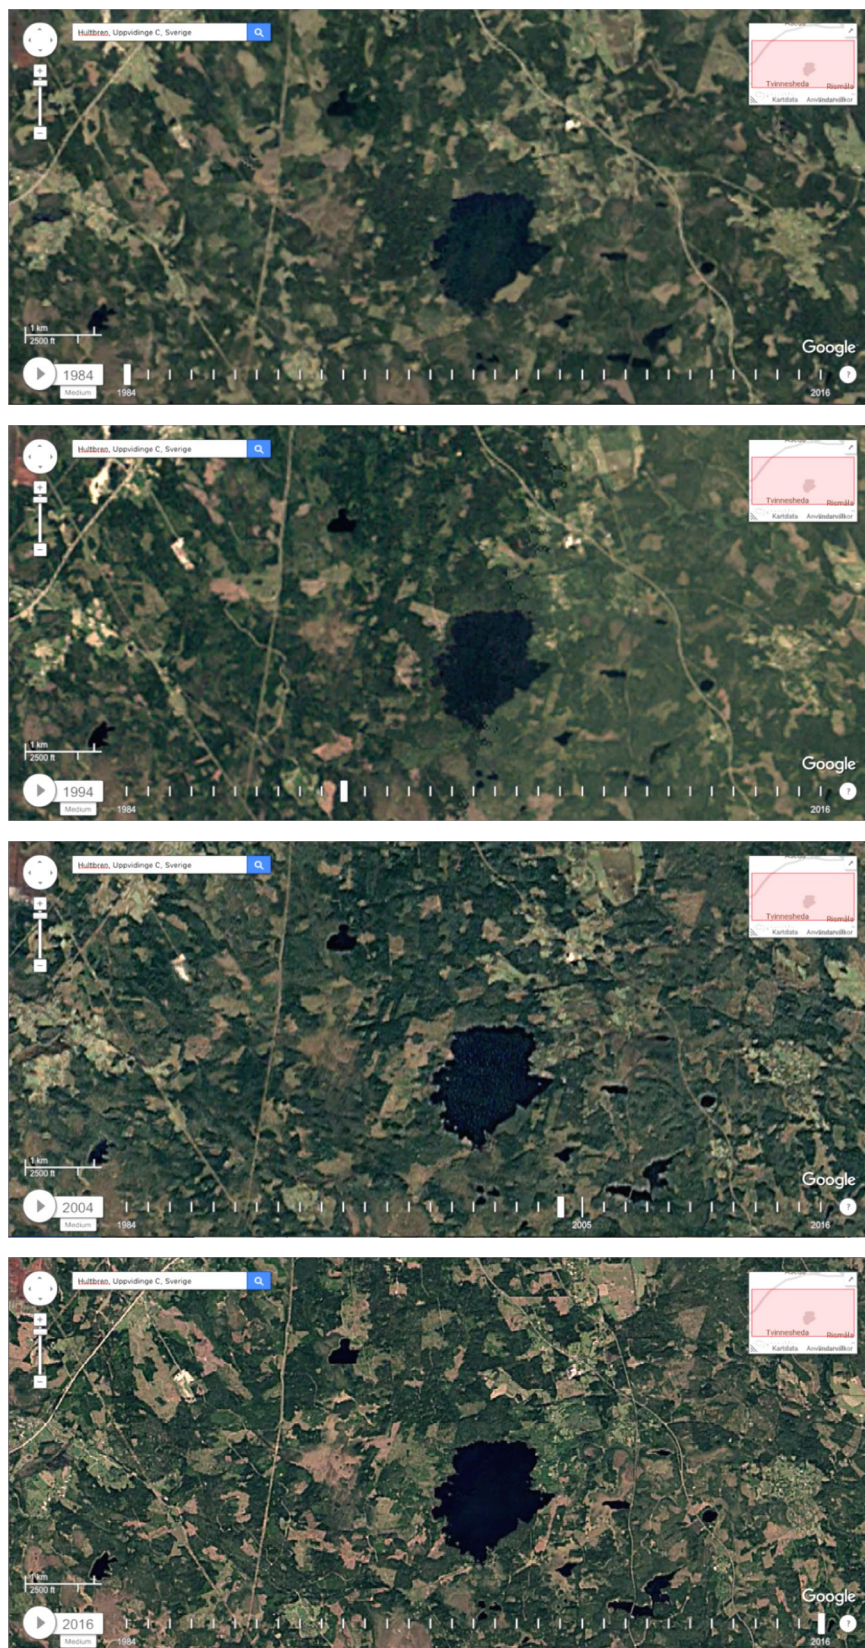
Figur 51. Satellitbilder från 1984, 1994, 2004, 2016 som visar tydlig förändring av skogen väster om Hultbren. Från Google Earth engine.
