# BIOTOPKARTERING BADEBODAÅN 2012

Emåförbundet 2013  
På uppdrag av  
Alsteråns vattenråd

Författare Thomas Nydén  
Emåförbundet 2013

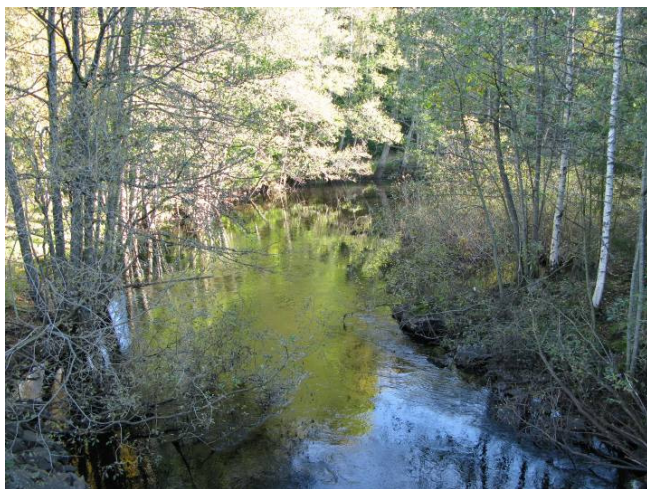
Delområde 1 sträcker sig mellan Kiasjön och Urasjö och har en rinnsträcka på ca 1,7 km som domineras av lugnflytande miljöer, fina kantzoner och organogent bottensubstrat (figur 17). Förekomsten av död ved är låg och hela sträckan är bitvis försiktigt rensad. Längst upp från utloppet vid Urasjö finns en fin försiktigt rensad strömvattenbiotop med tämligen bra förutsättningar som uppväxtområde och ståndplatser för öring (figur 18). Mitt på sträckan rinner bäcken från Feresjön ut i Badebodaån och den bedöms vara mycket fin bitvis (figur 19).

*Figur 17. foto på mellersta delen av delområde 1 i Badebodaån. Foto: T.Nydén*

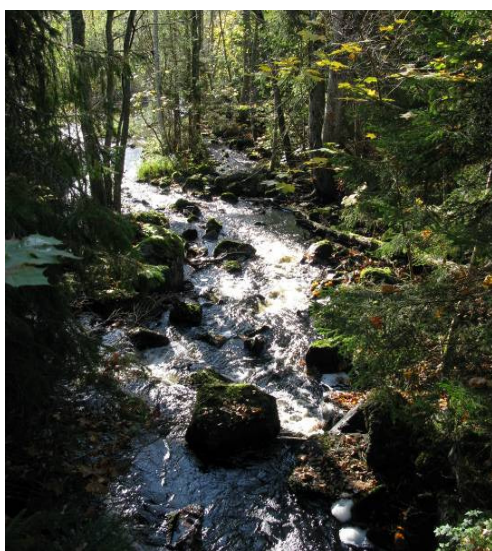
*Figur 18. foto på bäcken från Feresjön nära sammanflödet med Badebodaån. Foto: T.Nydén*

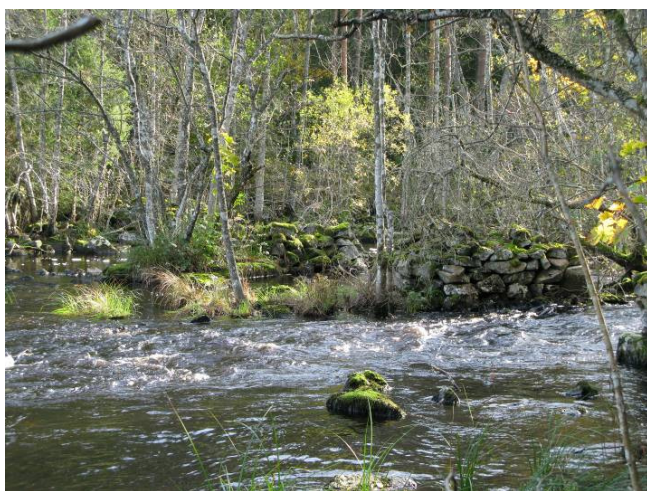
*Figur 19. foto på övre delen av delområdet i anslutning till Urasjös utlopp. Foto: T.Nydén*

Den övre strömsträckan vid Urasjöns utlopp kan biotopvårdas genom att lägga tillbaka block och sten samt tillförsel av leksten och död ved – då kan man höja klassningen för lek- och uppväxtområde och återintroducera öring på lokalen. Vandringshindret vid Furusjömåla kvarn kan åtgärdas genom att skapa ett omlöp via det lilla breddutskovet som avbördas från dammen längs österut i den smala viken. Hänsyn måste dock tas till de höga kulturvärdena. Bäckens från Feresjön bör undersökas närmare genom t.ex. biotopkartering och elfiske – det är mycket möjligt att man kan återintroducera öring i denna (om det inte redan finns).

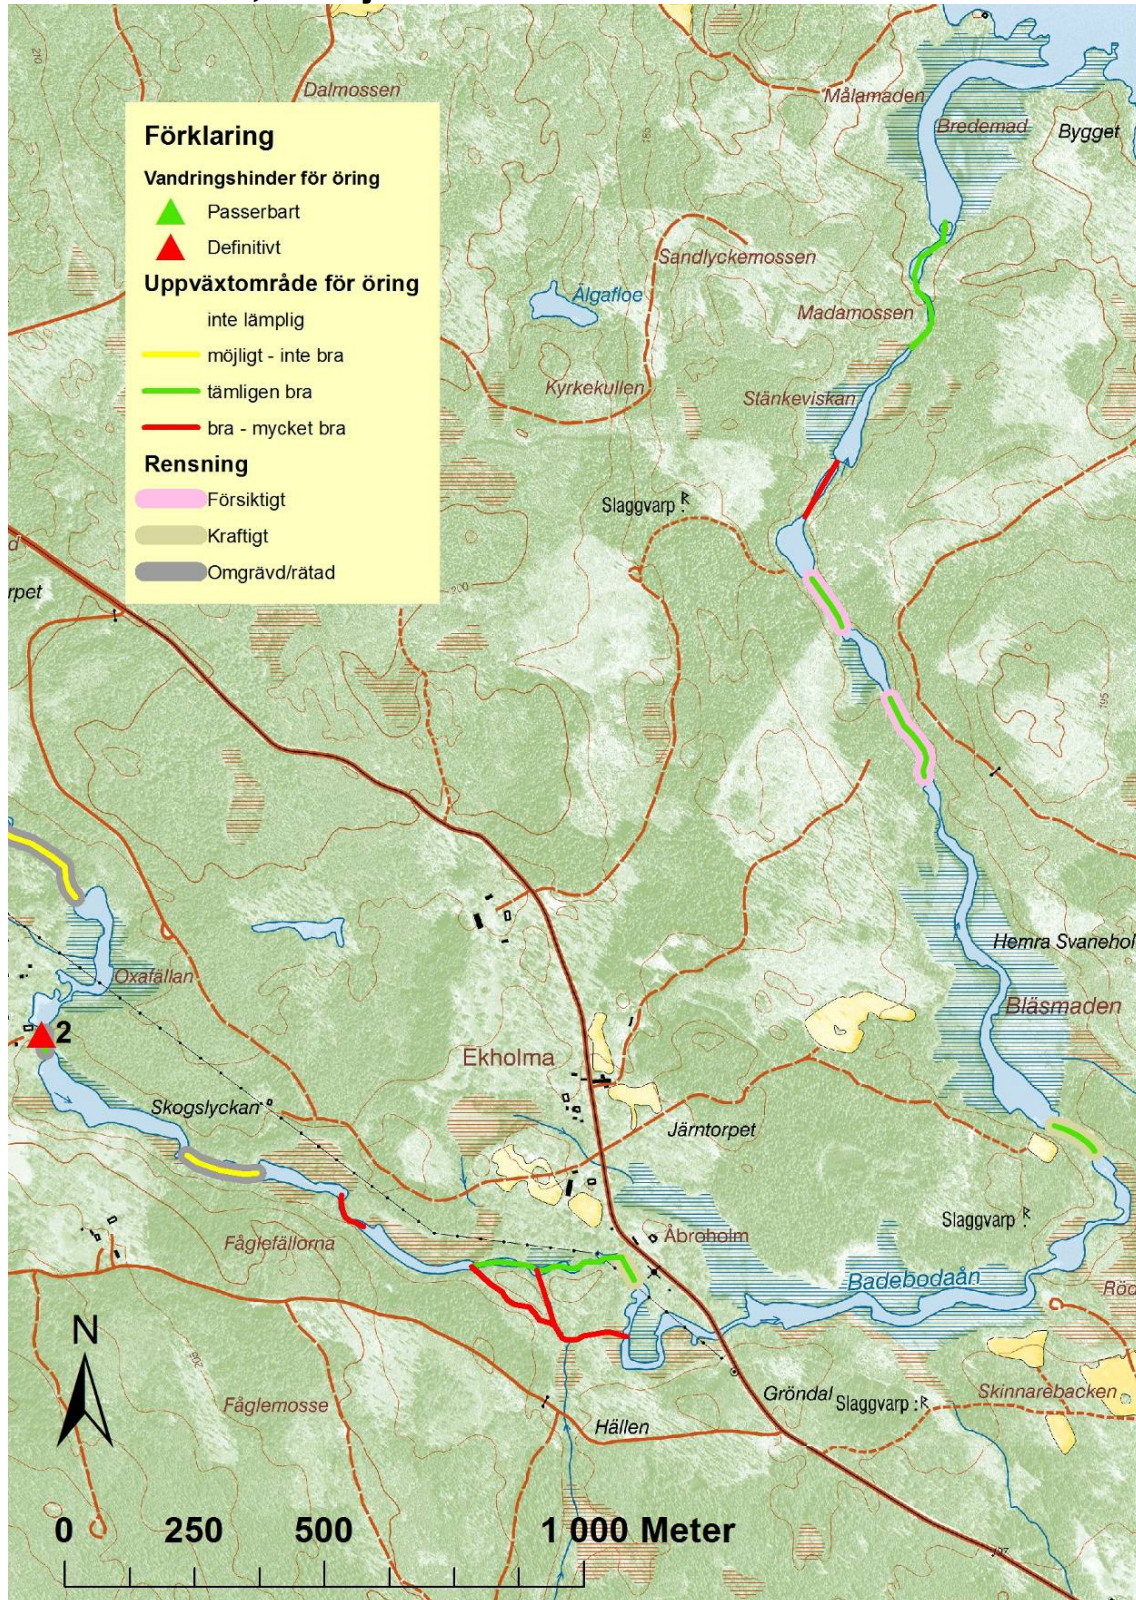
Figur 21. Karta över delområde 2 med markerade uppväxtområden för öring, rensningsgrad och vandringshinder. Källa kartmaterial: länsstyrelsen i Kronobergs län.

Delområde 2 sträcker sig mellan Urasjö upp till vandringshinder nr 2 Åkvarn (figur 21) och har en rinnsträcka på ca 5,5 km som domineras av lugnflytande miljöer (3,6 km) men en stor andel strömmande sträckor (1,9 km). Bottenmaterialet består av fin- och grovdetritus i de lugna miljöerna och sten, block och grus på de strömmande sträckorna. Förekomsten av död ved är närmast obefintlig längs större delen av sträckan men den fysiska påverkan i form av rensning är relativt låg med endast drygt 10 % av sträckan. Den första delen från Urasjö och några kilometer uppströms har mycket fina biotoper med omväxlande långa, breda sel varvat med strömnackar och fina strömvattenbiotoper, varav några är försiktigt rensade (figur 21 och 22). Safsa växer rikligt på vissa ställen och vildmarksprägeln är stor med breda öppna våtmarker längs ån och skogsmark i närmiljön. Längre uppströms byter ån karaktär och blir smalare med varierande närmiljöer bestående av både skogsmark till fina hävdade betesmarker. Här återfinns även ett av de större, intakta kvillområdena med mycket fina strömvattenmiljöer samt två äldre kvarnställen (dock ej vandringshinder). Nedströms VH 2 Åkvarn finns en kort, rensad strömsträcka.

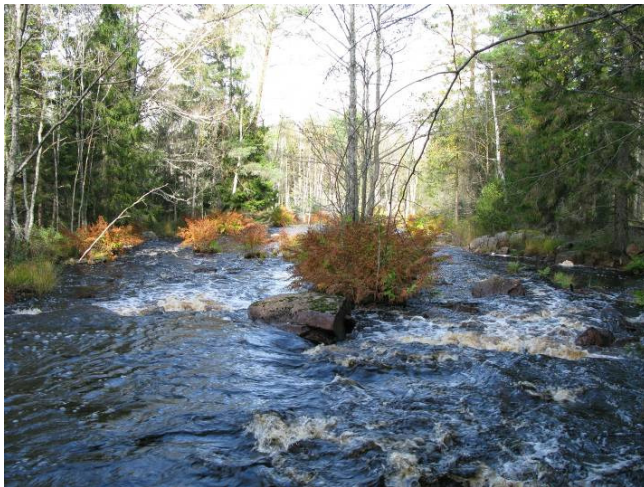
*Figur 22. Nedre delen av delområde 2 – mycket fina strömvattensträckor med nyckelbiotopstatus. Notera förekomsten av safsa. Foto: T. Nydén*

De många fina strömsträckorna i nedre delen kan restaureras som lek- och uppväxtområden för öring. På de opåverkade sträckorna kan man tillföra leksten och skapa fler lekplatser (som förekommer ytterst sparsamt) samt tillföra död ved. Det stora kvillområdet nedströms Åkvarn är mycket fint och behöver inte åtgärdas, däremot kan man med fördel restaurera huvudfåran som löper parallellt norr om kvillområdet (se figur 21) vilken är sänkt och rensad (gammalt kvarnställe), då kommer vattnet även fördelas jämnare mellan kvillarna och huvudfåran. Nedströms VH 2 Åkvarn finns en kort strömsträcka som är rensad men lätt kan återställas. Vandringshindret kan antingen åtgärdas genom avsänkning (bästa alternativet) eller en fiskväg i form av omlöp längs östra sidan.

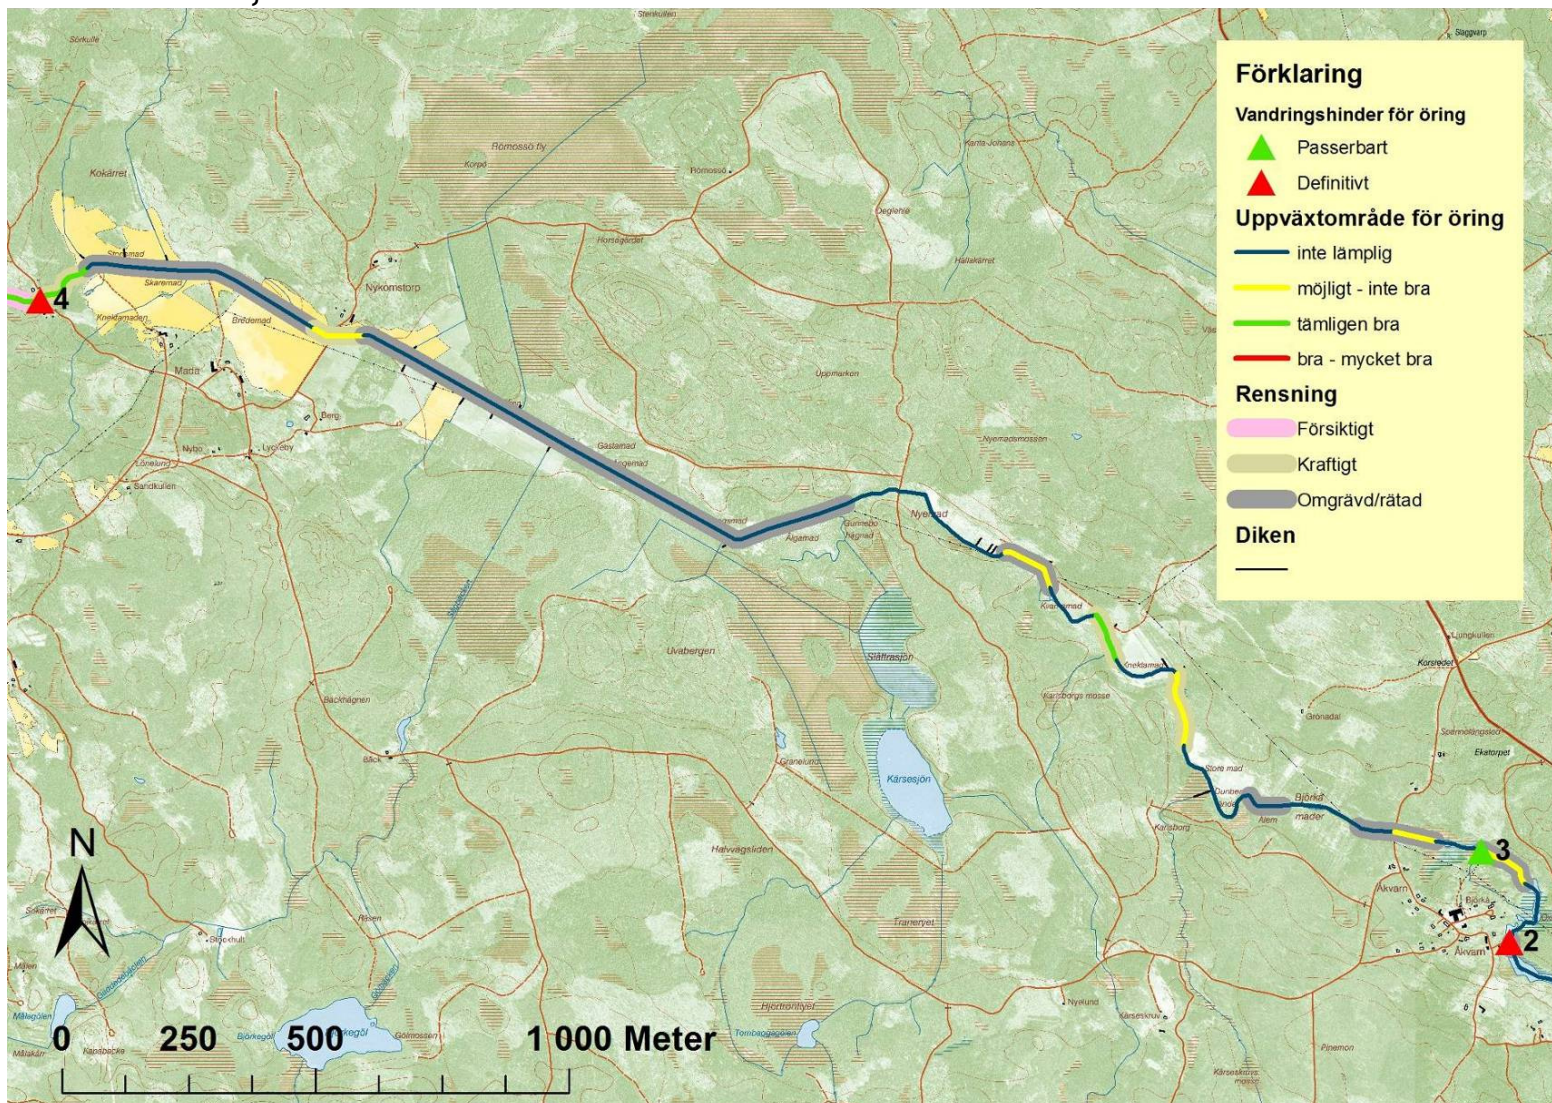
Figur 24. Karta över delområde 3 med markerade uppväxtområden för öring, rensningsgrad, diken och vandringshinder. Källa kartmaterial: länsstyrelsen i Kronobergs län.

Delområde 3 sträcker sig från VH 2 Åkvarn till VH 4 Mada kvarn (figur 24) med en total rinnsträcka på ca 8,7 km som domineras av lugnflytande (6 km) och svagt strömmande (1,5 km). Det finns en mindre andel strömmande sträckor (knappt 1 km) där nästan samtliga är omgrävda eller rätade. Bottenmaterialet domineras av fin sand/mo med stora inslag av grov- och findetritus i de lugna miljöerna. På de strömmande sträckorna är det dominerande bottensubstratet sten med inslag av block. Förekomsten av död ved är huvudsakligen liten med vissa sträckor där det saknas helt (sammantaget stor brist). Den fysiska påverkan i delområdet är omfattande med ca 66 % av sträckan omgrävd/rätad (53 %) och kraftigt rensad (13 %).

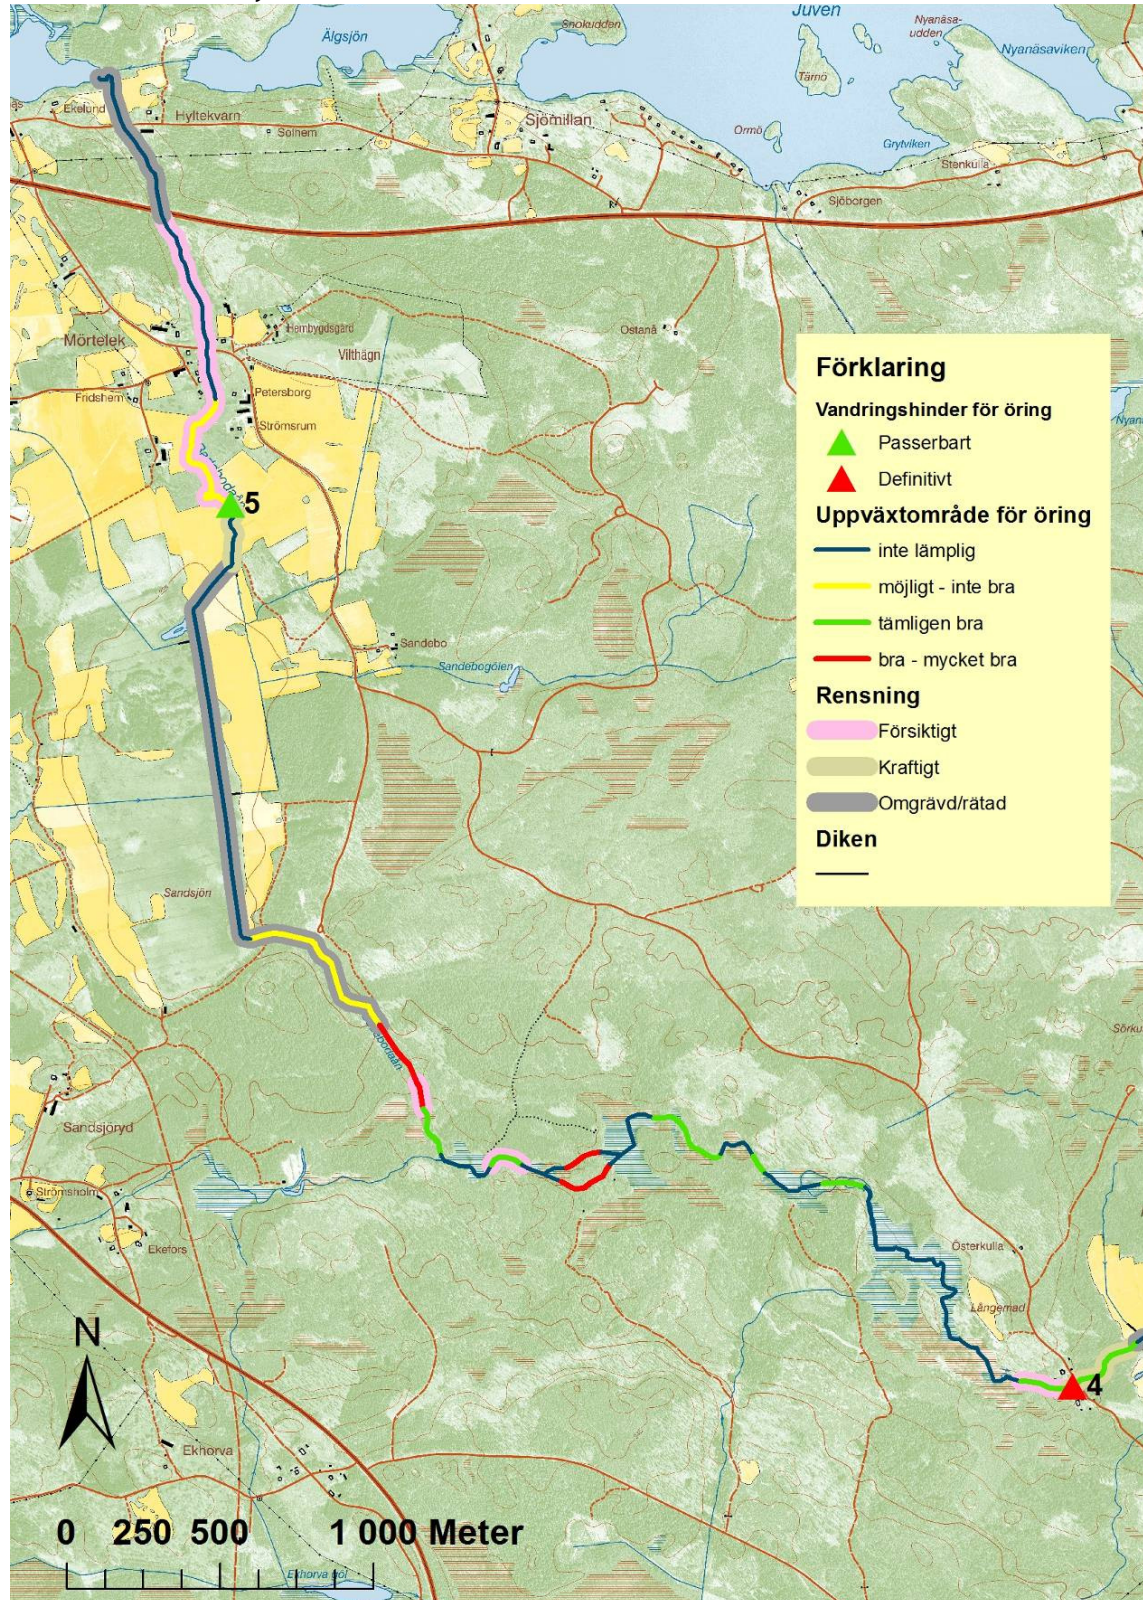
Figur 28. Karta över delområde 4 med markerade uppväxtområden för öring, rensningsgrad, diken och vandringshinder. Källa kartmaterial: länsstyrelsen i Kronobergs län.

Delområde 4 börjar vid VH 4 Mada kvarn ända upp till sjön Kållen som är slutpunkt för den biotopkarterade sträckan (figur 28). Denna sträcka är ca 7,5 km och domineras av lugnflytande sträckor till drygt 50 % (ca 4 km) med resterande sträckor ungefär jämnt fördelat mellan strömmande och svagt strömmande. Bottenmaterialet domineras av finmo och sand i de svagt strömmande partierna, findetritus i de lugnflytande sträckorna samt huvudsakligen större stenar och block i de strömmande områdena. Förekomsten av död ved är obefintlig eller dålig längs drygt 80 % av sträckan medan de resterande 20 % har måttlig (1,5 km) och riklig (ca 300 m) förekomst – med andra ord mycket dålig förekomst av död ved. Själva Sandsjön är i dagsläget ett stort öppet våtmarksområde som troligtvis håller på att växa igen med sly och buskage. I höjd med Mörtelek finns vissa kraftigt igenvuxna partier av ån (främst kaveldun) och påverkan av näringsläckage från uppströms belägna källor kan inte uteslutas.

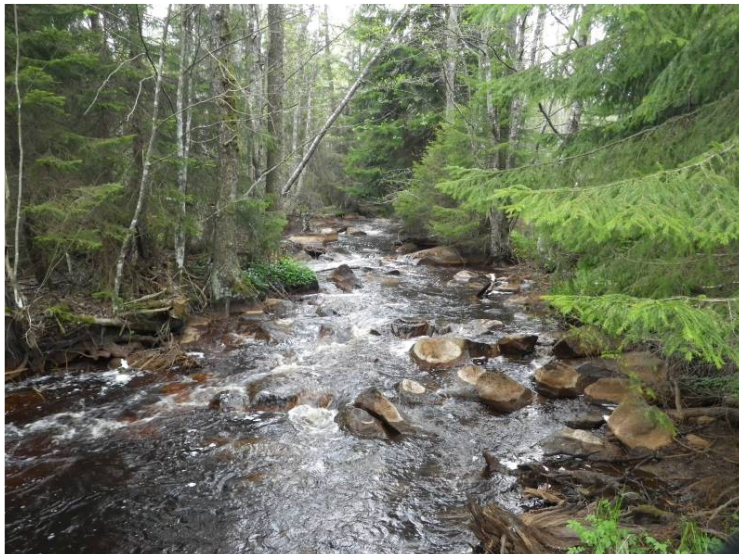
Figur 29. Den nedre hälften av delområdet har många fina strömmande partier med inslag av kvillområden. Foto: T. Nydén.

Längs den första sträckan uppströms Mada kvarn finns en hel del fina strömvattenmiljöer som i princip är orörda. Med tanke på återintroduktion av öring kan man dock tillföra större mängder leksten som det råder stor brist på. I övrigt räcker tillförsel av död ved. Det finns ett äldre, raserat kvarnställe strax nedströms sammanflödet med bäcken från Hultbren och här är strömvattenbiotoperna försiktigt rensade, men lätta att återställa med block, sten och död ved. Bäckens från Hultbren ser mycket intressant ut och bör undersökas närmare med biotopkartering eller åtgärdsplan – vid återintroduktion av öring bör detta vattendrag också tas med i planeringen. Uppströms sammanflödet finns några riktigt fina strömsträckor med kvillområden och här saknas död ved samt att man kan tillföra större mängder leksten för öring. Uppströms börjar den sänkta och rätade delen från Sandsjön och nedre delen av denna kan restaureras till betydligt bättre strömvattenmiljöer. De allra mest sänkta sträckorna innan Sandsjön är svåra att restaurera men viss möjlighet att lägga ut fler block i åfåran finns.

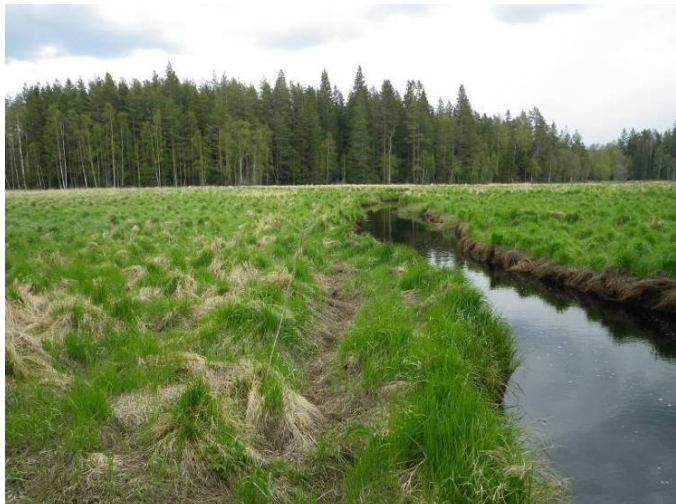
*Figur 30. I den första, nedre delen uppströms Mada kvarn ringlar ån över fina öppna mader.  
Foto: T. Nydén*

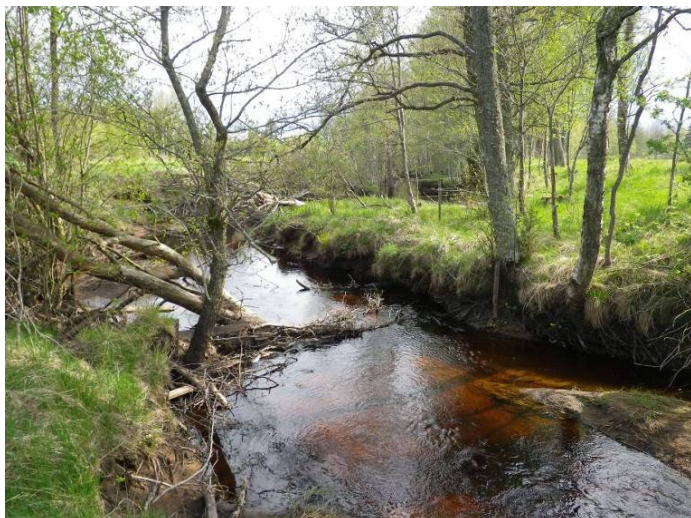
*Figur 33. Ett fint svagt strömmande parti av badebodaån i höjd med Mörtelek. Foto: T. Nydén.*
