# Beskrivningar av kulturmiljöer

KULTURMILJÖNHETEN PROJEKT INOMVA  
2017-11-03, PL  
HARO 75. ALSTERÅN

**K0751-M001**  
**Lindshults såg**

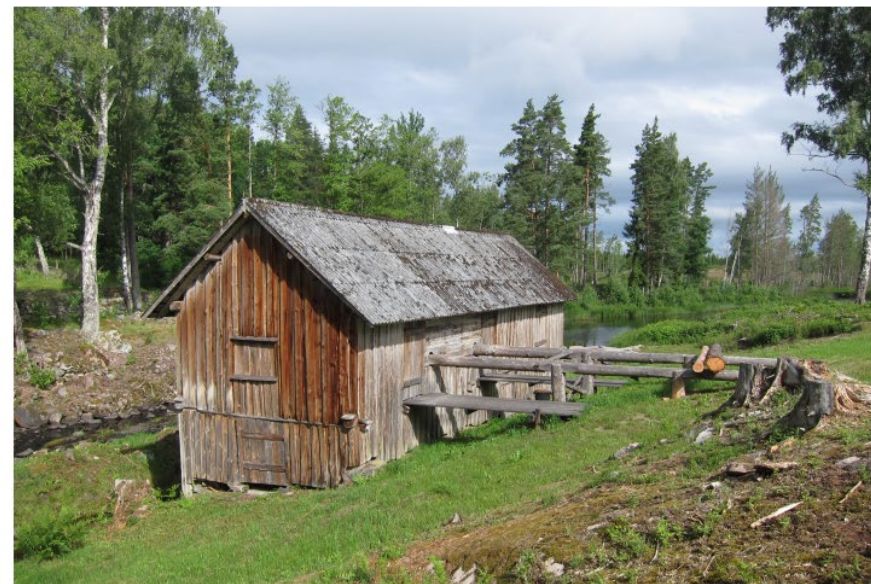
Den samlade miljön vid Lindshults såg med den återställda sågbyggnaden, fördämning, vattenspegel och övrig bebyggelse utgör tillsammans en värdefull kulturmiljö. Miljön beskriver väl den typ av småskalig industri- verksamhet som varit vanlig i dessa skogliga bygder inom Alsteråns vattensystem. Innehållet i kulturmiljön berättar tillsammans på ett pedagogiskt sätt om de verksamheter som bedrivits i denna inlandsbygd under både äldre och senare tider.

Den gamla sågverksmiljö i Lindshult har tidstroget återställt under 2010-talet sedan verksamheten upphörde kring 1950. På platsen ska tidigare även funnits en mjölkvarn. Miljön med sin vattendrivna såg och bebodda mjölnarbostad återspeglar därför på ett levande sätt en kvarn- och sågmiljö i Alsteråns skogsbygder.

Sågbyggnaden ska enligt uppgift vara flyttad hit från Bjärshult kring 1875. Den har på senare år återställt med ny kirkesåg, hyvel, nytt vattenhjul och en träråna från dammen. Grunder efter de tidigare mjölkvarnen finns i anslutning till fördämningen och sågen.
